Rénover une piscine, ça ne coule pas de source !

Les Bains de Saint-Josse, appelés aussi Piscine communale Saint-François, sont en cours de rénovation et devraient être inaugurés en septembre. Construits en 1930-1933 sur l'emplacement de trois impasses, selon les plans des architectes Bytebier et Schaessens, leur inauguration marquait la fin d'un processus ayant démarré en 1912, lorsque la commune avait envisagé de créer ses propres installations de bains. Le lieu combinait piscine couverte, bains turcs et bains-douches individuels, s'alignant ainsi sur la tradition de construire des bains publics, surtout dans les quartiers populaires, afin de favoriser l'hygiène publique.

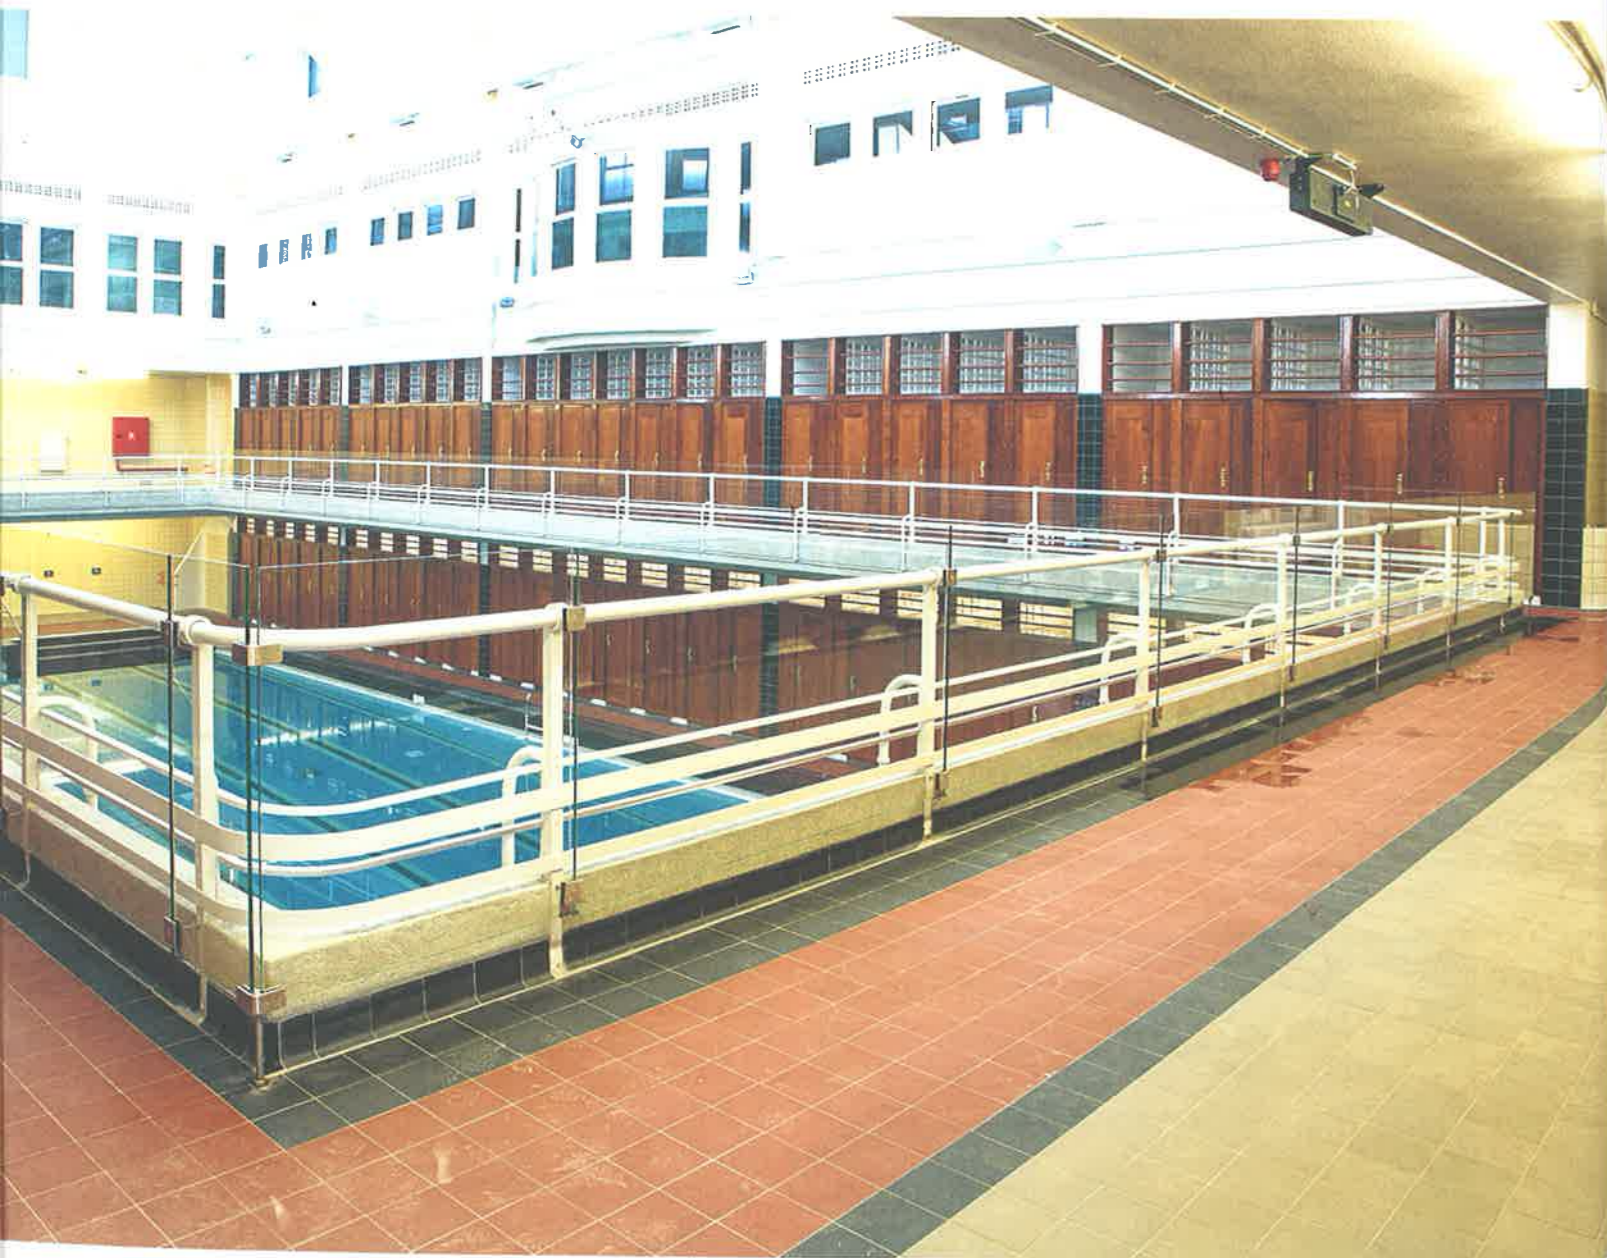
La piscine Saint-François constitue un exemple soigné, en style Art Déco, de la typologie caractéristique des établissements de bains.

La Piscine Saint-François constitue un exemple soigné, en style Art Déco, de cette typologie caractéristique d'établissements de bains. Son intérêt esthétique et historique a d'ailleurs motivé son classement comme monument le 4 juin 2009. Mais des transformations successives, des problèmes de conservation et un manque d'étanchéité au niveau de la cuve de la piscine ont dénaturé le bâtiment et conduit à sa fermeture en 2010. Un projet de restauration a alors été préparé en concertation avec la DMS et la CRMS, et a abouti, le 31 janvier 2017, à la délivrance d'un permis unique pour la restauration, dont s'est occupée l'entreprise ACH Construct.

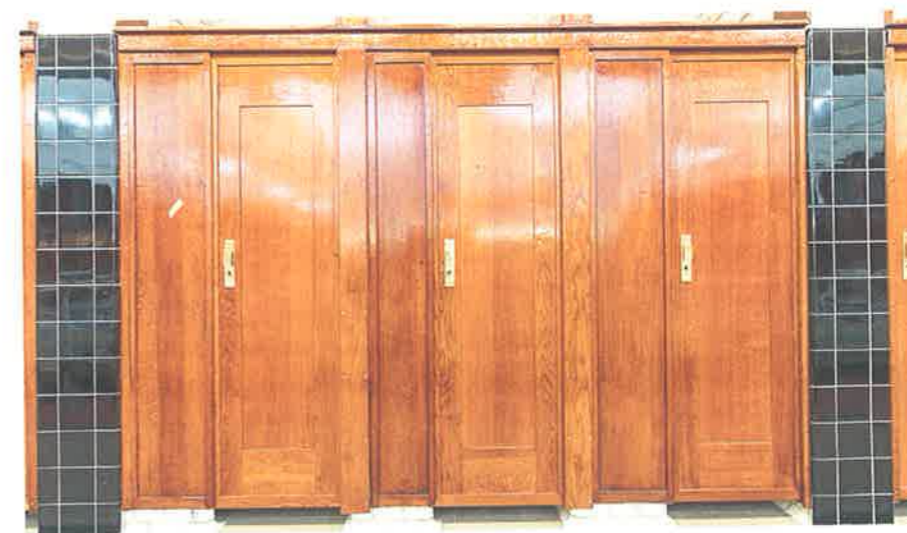
Les bains publics avaient pour objectif de favoriser l'hygiène publique dans les quartiers populaires... et de donner de bons conseils.

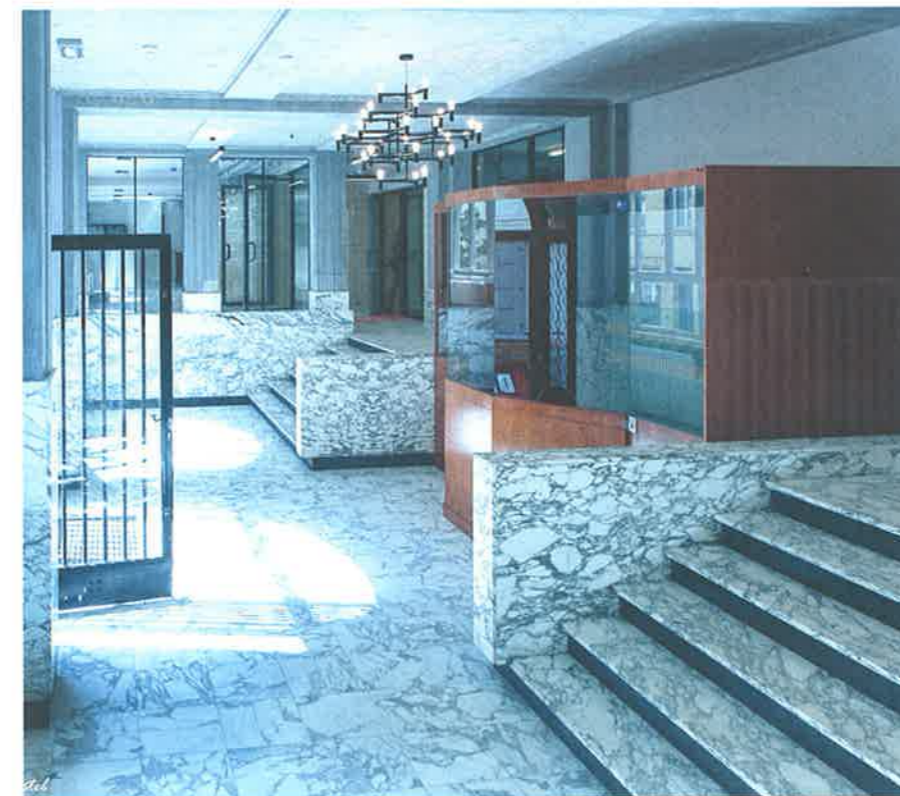
Cependant, ils ne sont pas étanches. Pour préserver les carrelages tout en assurant une étanchéité parfaite, des résines sans joints sont placées sous les carrelages et jouent le rôle d'étanchéité. Les carrelages sont remplacés sur ces résines étanches. Enfin, il y a les normes d'hygiène et de nouvelles règles à respecter comme celle de la séparation pieds secs - pieds mouillés. Ici, plutôt que de faire construire de nouveaux couloirs, nous avons imaginé des zones de déchausse. Ainsi, le fonctionnement 'à l'ancienne', avec les cabines entourant le bassin, est préservé. Les cabines ont également été restaurées et les portes en formica remplacées par des portes en bois massif. Enfin, un système de détection anti-noyade a été installé et l'accessibilité pour les PMR a été améliorée par la mise en place d'un ascenseur.

Le chantier a réservé quelques surprises, comme l'explique Thierry Dupont : « Les démontages de faux-plafonds et cloisons ont fait apparaître des zones entières de granito. Le projet a été modifié pour mettre en valeur ceux-ci. Au niveau structurel, il a fallu renforcer l'ensemble des planchers en utilisant une multitude de techniques pour préserver au mieux le patrimoine. »
